电连接器 4J29 合金接触体断裂分析

[摘 要] 采用体视显微镜、扫描电子显微镜、能谱分析仪、光学显微镜, 对断裂的电连接器接触体进行表面和断口的宏微观形貌观察, 断口表面化学成分及显微组织分析。结果表明: 电连接器接触体在含 Cl^- 介质中发生应力腐蚀开裂, 最终在工作振动应力作用下发生疲劳断裂; 裂纹萌生阶段主要特征为腐蚀坑和沿晶, 扩展阶段的主要特征为裂纹穿晶、分叉和疲劳条带。酸洗后腐蚀性 Cl^- 的残留与接触体表面镀层开裂导致接触体断裂。

Fracture Analysis of 4J29 Alloy Contactors in Electrical Connectors

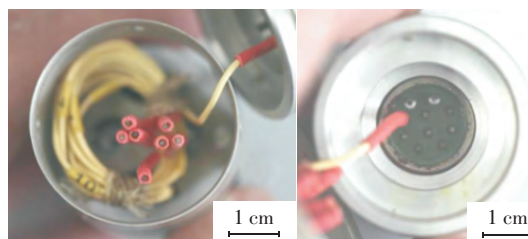
图1 电连接器断裂位置宏观形貌

失效的电连接器中7根连接导线的接触体断裂,一根未连接导线的接触体在失效件分解过程中发生断裂;所有断裂发生在玻璃粉固定的接触体根部,即热缩管与玻璃粉接触位置(图1)。根据电连接器上接触体的标号,连接导线断裂的接触体分别为4#~10#,未断的为3#。将分解过程中发生断裂的接触体命名为W。

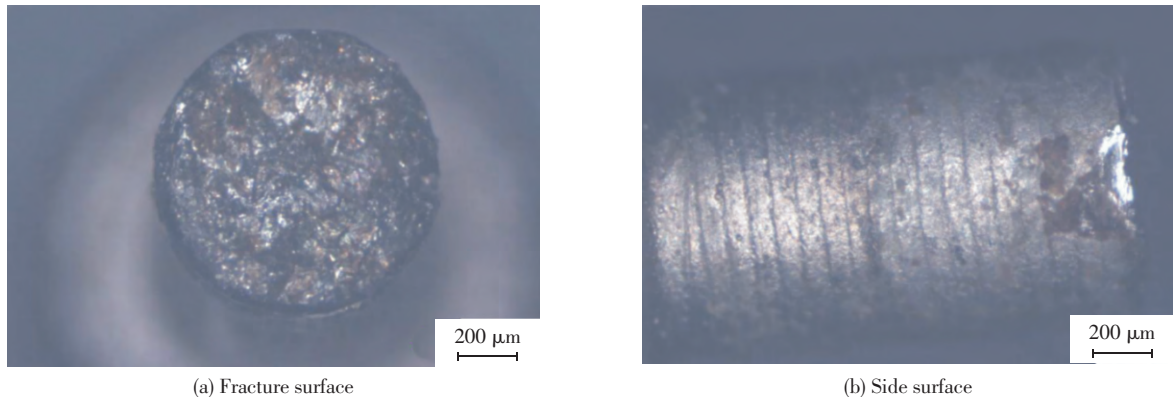
图 2 7#接触体宏观形貌

在体视显微镜下观察接触体断口发现4#~10#断口宏观特征相似,以7#试样断口形貌为代表进行分析,可见7#试样断口平直,没有剪切唇和明显的塑性变形痕迹,断口表面呈暗褐色,部分位置可见银灰色(图2a)。断口附近侧表面为银

灰色,基体上分布部分暗褐色斑点(图2b)。W试样也表现出平直断口,没有发现剪切唇和明显的塑性变形,其断口和断口侧面的颜色分布与4#~10#试样一致(图3)。直接人工打断的3#接触体断口宏观形貌如图4所示,断口上有明显的塑性变形痕迹,断口侧表面整体呈银灰色,有金属光泽。对比人工断口和失效断口的特征可知,失效接触体断裂性质不是过载。

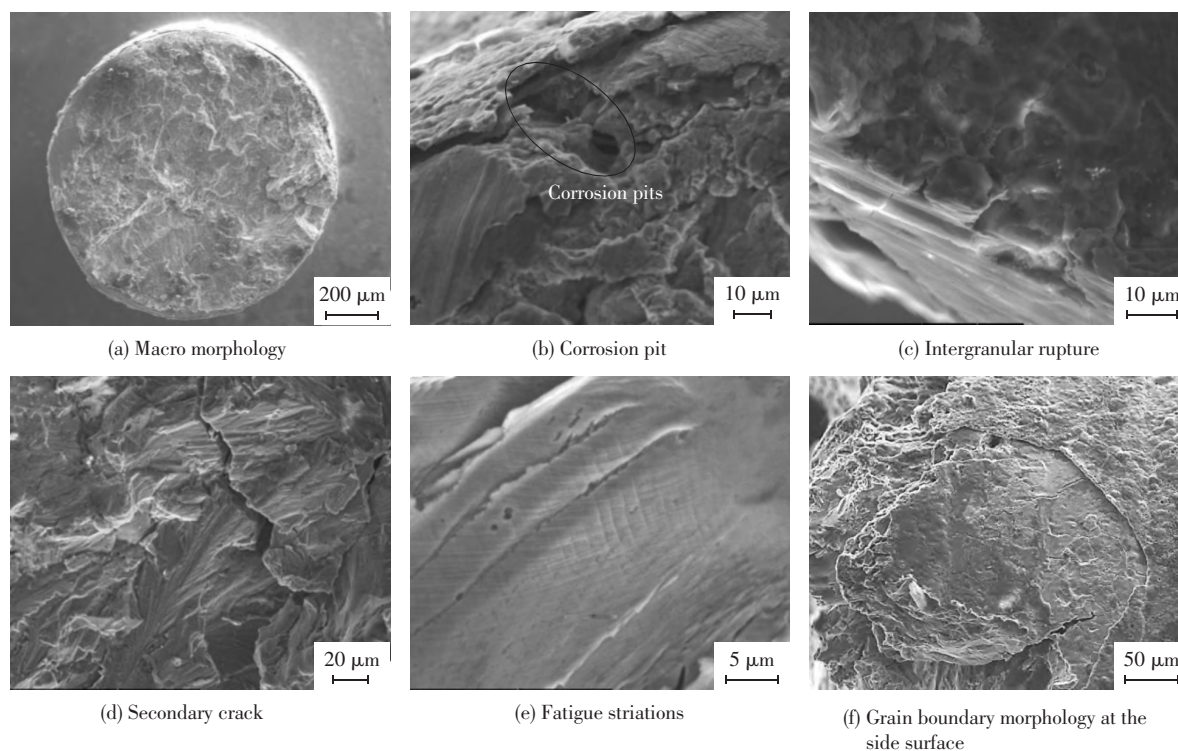
图 5 7#断口及侧表面微观形貌

将断口经超声清洗后观察微观形貌。9#、10#断口表面全部被腐蚀物覆盖。4#~8#断口表面特征相似,同样以7#试样断口形貌为代表进行分析,断口表面约1/2面积被腐蚀产物覆盖(图5a);断口边缘可见腐蚀坑和沿晶开裂形貌(图5b~图5c);局部可见二次裂纹(图5d);断口可见明显的河流花样及扇形形貌,根据河流花样的走

向源区位于表面; 在远离表面位置, 局部可见疲劳条带(图 5e); 观察断口侧面, 在镀镍层脱落位置, 铁镍钴基体表面可见清晰晶界形貌(图 5f)。

对 7#断口表面进行能谱分析, 结果表明各个位置均存不同程度的氧化, 断口边缘和腐蚀坑发现腐蚀性元素 Cl(表 2)。

材料产生应力腐蚀的条件为拉应力、特定介质和应力腐蚀敏感性^[11]。接触体端部焊接的导线对接触体有拉伸作用,同时接触体在玻璃粉烧结过程中产生残余拉应力。失效的电连接器中,连接导线的8根接触体中有1根未断,同时,未连接导线的2根中有1根发生断裂,结果表明,导致应力腐蚀开裂的静拉应力来源于材料残余拉应力。观察断口侧表面,在镀镍层脱落位置,铁镍钴基体表面可见清晰晶界形貌(图5f、图6g)。接触体在氧化热处理过程中,晶界容易被氧化,严重的氧化导致晶界腐蚀,表面不平整。镀镍层表面也观察到开裂及“针孔”等形貌。有资料表明,4J29合金镀镍前进行玻璃粉的烧结,然后酸洗去除氧化层,酸洗过程中如果产生过腐蚀,则沿晶界会形成很深的腐蚀沟,即使再经过表面化学抛光处理也不能去除。这种较深的腐蚀沟一方面吸附残余酸,留下 Cl^- ,另一方面会影响镀层质量(虚镀),该处在外力作用下最易出现微裂纹^[12]。对失效

在电连接器生产过程中应严格控制接触体表面氧化程度、酸洗程度及 Cl^- 的残留,保证镀层致密、无孔洞和裂纹。

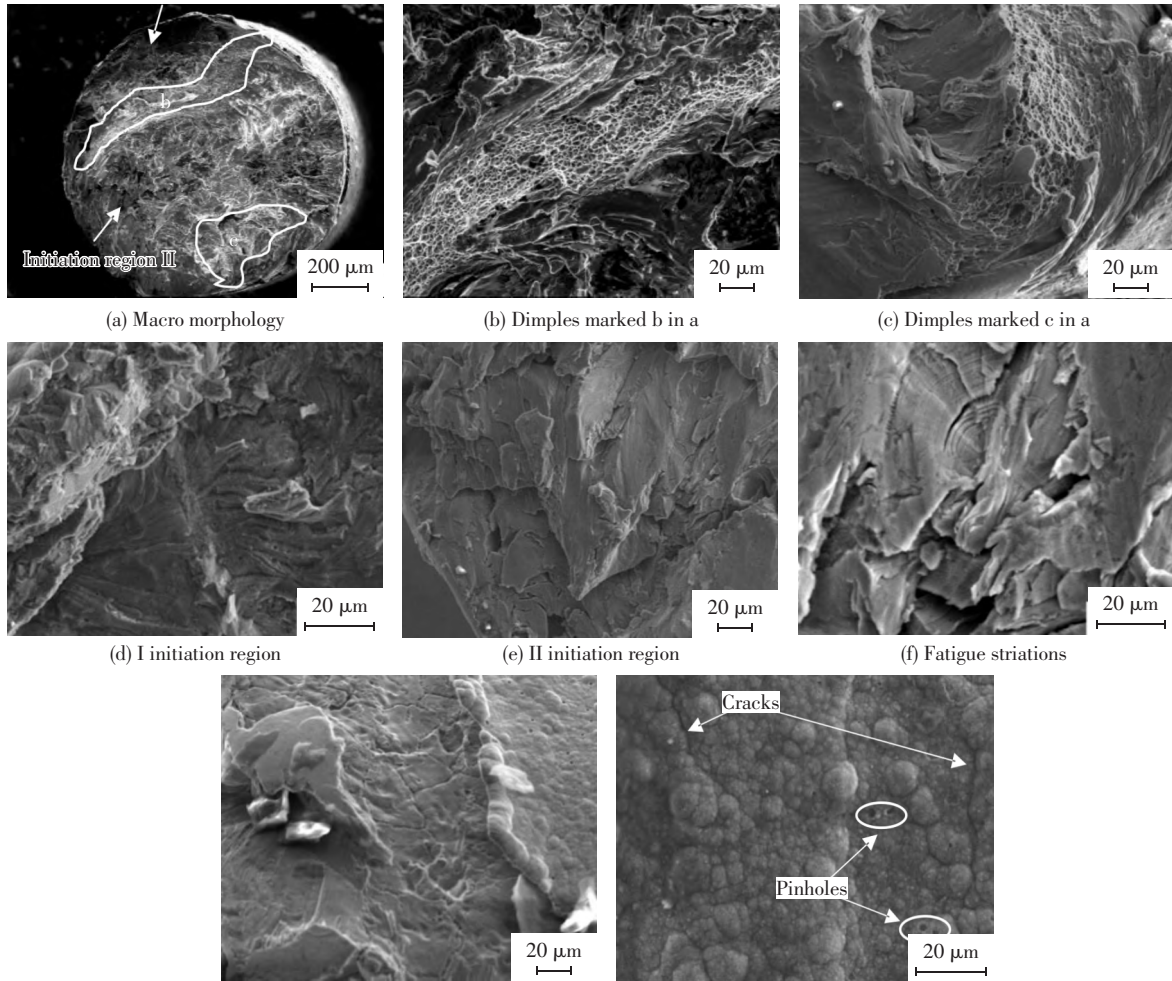
图 6 W 断口及侧表面微观形貌

W 试样断口扫描电子显微镜下微观形貌如图 6 所示。与图 5 相比,断口表面腐蚀程度相对较轻,断口存在 2 个不同形貌区域,图 6a 中圈出的 2 个区域为典型的韧窝形貌(图 6b、图 6c),它们对应于宏观形貌图 4 中银灰色位置。能谱分析发现该处成分为铁镍钴基体成分,未发生氧化。断口其余位置为河流花样及扇形形貌,断口能谱分析表明这些区域 O 元素含量较高,边缘位置还存在 Cl、S 元素(表 3)。表明该接线柱在送检前已发生开裂,而韧窝区域是经轻微碰撞后造成的瞬断区。根据河流花样汇聚方向判断,断裂起源于表面(图 6a),有 2 个起源位置(图 6d、图 6e)。断口上局部还存在二次裂纹,在远离源区位置,还可以发现疲劳条带(图 6f);在断口侧表面镀镍层脱落位置上还可看到铁镍钴基体清晰的晶界形貌(图 6g);此时镀层已经开裂并出现“针孔”形貌(图 6h)。完全人工打断的断口表面上未见腐蚀特征,呈现出韧窝形貌,是典型的过载延性断裂特

征。通过比较人工打断断口和服役失效断口的宏观微观形貌特征,基本可以排除接线柱服役过程中发生过载延性断裂的可能。

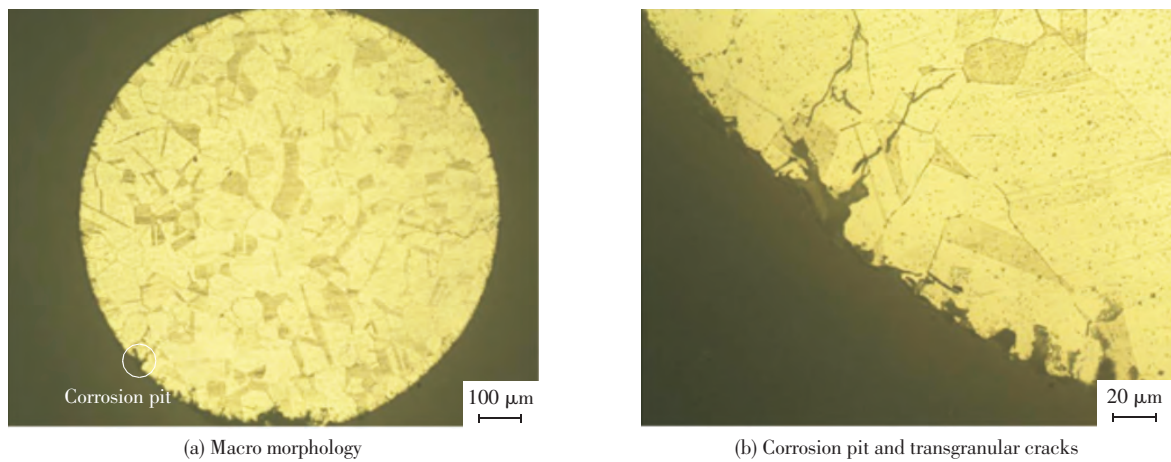
图 7 断口横截面金相

4J29 合金是以 Fe-Co-Ni 为基体的定膨胀合金。取断口试样的横截面进行金相观察,组织为奥氏体,边缘可见腐蚀坑(图 7a);在腐蚀坑底部可见沿晶裂纹和穿晶分叉裂纹(图 7b)。取带断口的接触体纵截面进行金相观察,在断口附近可见二次裂纹延伸入基体(图 8a);同时,在断口下方可见从基体边缘向基体内扩展的穿晶裂纹,裂纹分叉(图 8b);分别在抛光态和腐蚀态下观察镀层下的基体表层,可见一些沿晶小裂纹(图 8c、图 8d)。金相观察的结果表明,4J29 合金组织无异常。横截面上基体表层的腐蚀坑,坑底的穿晶扩展裂纹,以及纵截面表层的沿晶裂纹、断口下方的穿晶分叉裂纹,均是发生应力腐蚀的典型特征。
